OPERAZIONE DI RICHIAMO

Numero Operazione di
richiamo: BD148-V3

Oggetto: Rinforzo delle piastre di reazione della valvola riduttrice di pressione del modulatore ABS	N. pubblicazione:	BD148v3
	Modello:	Discovery Series II (LT) e Defender (LD) - equipaggiati con ABS
	Anno:	dal 1999 al 2004
	Gamma VIN:	<u>Discovery Series II</u> da XA 900000 a XA 907213 da VA 200000 a 4A 846247 da XJ 920000 a 3J 920651 (CKD) <u>Defender</u> da XA 159810 a YA 199999 da YA 600000 a 4A 671407 da 2V 848879 a 2V 849999 (CKD) da 2V 050000 a 3V 052562 (CKD)
	Data di pubblicazione:	23/06/04

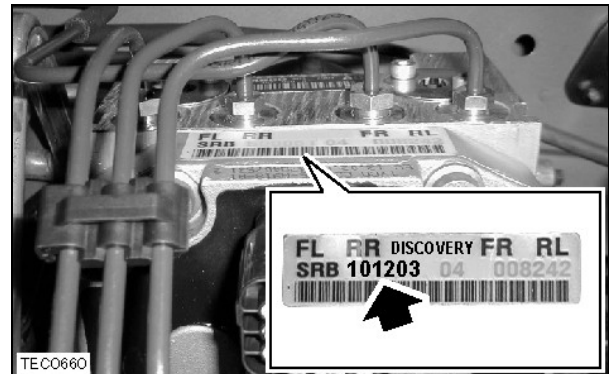
Fig. 1

Per identificare un modulatore con specifiche nuove, annotare il numero del ricambio in alto sul modulatore (vedere le fig. 1 e 2). Se sono stati annotati i seguenti numeri di ricambio, non è richiesto alcun ulteriore intervento:
